**Авиационные события (авиационные происшествия и инциденты), произошедшие с воздушными судами гражданской (коммерческой) и экспериментальной авиации в 2020 году**

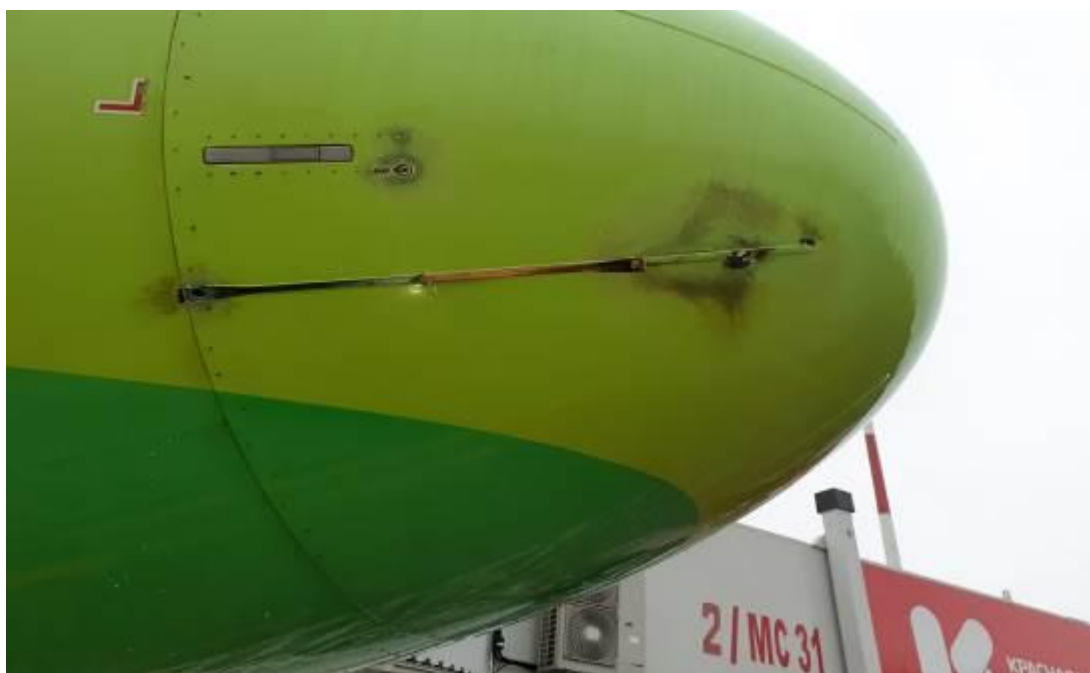
На послеполетном осмотре обнаружены повреждения на обтекателе погодного локатора ВС разрядом атмосферного электричества...

*По результатам расследования комиссия установила, что причиной поражения ВС статическим электричеством явилось наличие маскированной кучево-дождевой облачности в процессе снижения для захода на посадку на ВПП 06 аэродрома Сочи...».*

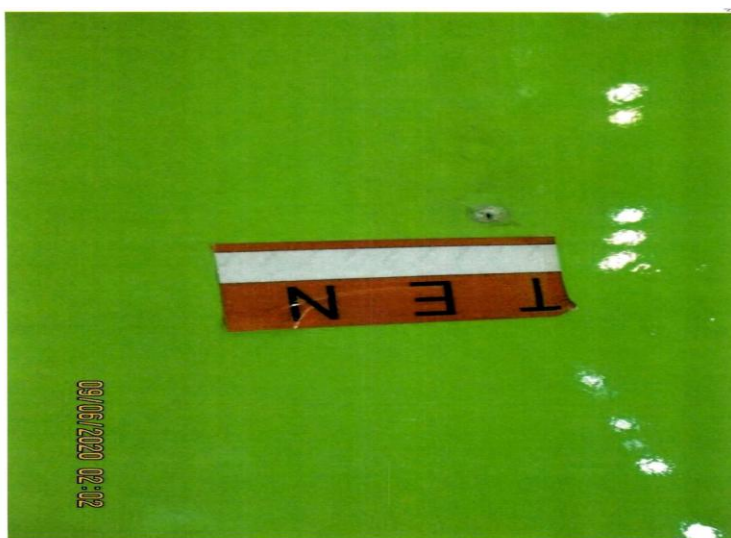
4.2 Причиной поражения ВС атмосферным электричеством, приведшим к повреждению ВС, явилось наличие электрической активности атмосферы.

Поражение фюзеляжа атмосферным электричеством.

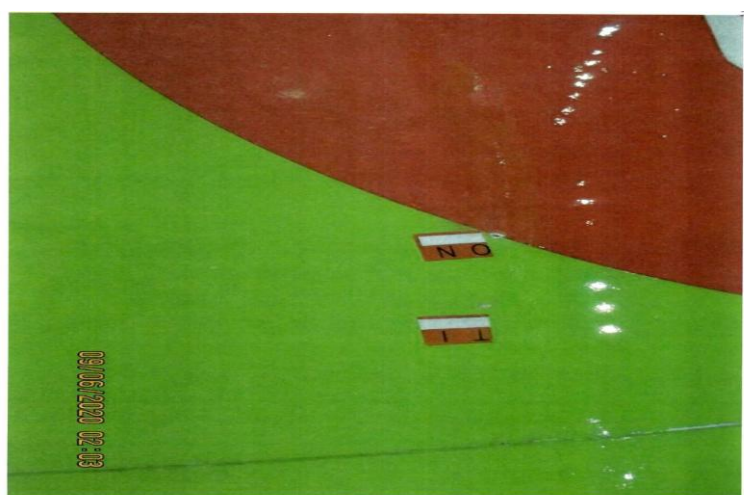
Поражение фюзеляжа атмосферным электричеством.

Поражение руля направления атмосферным электричеством.

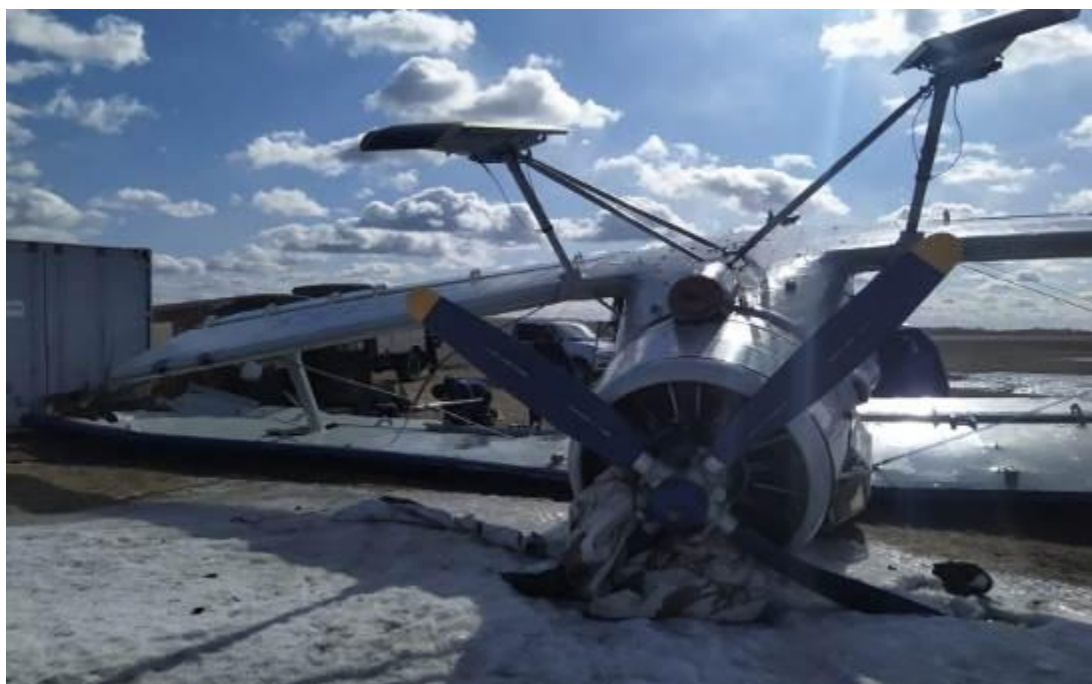
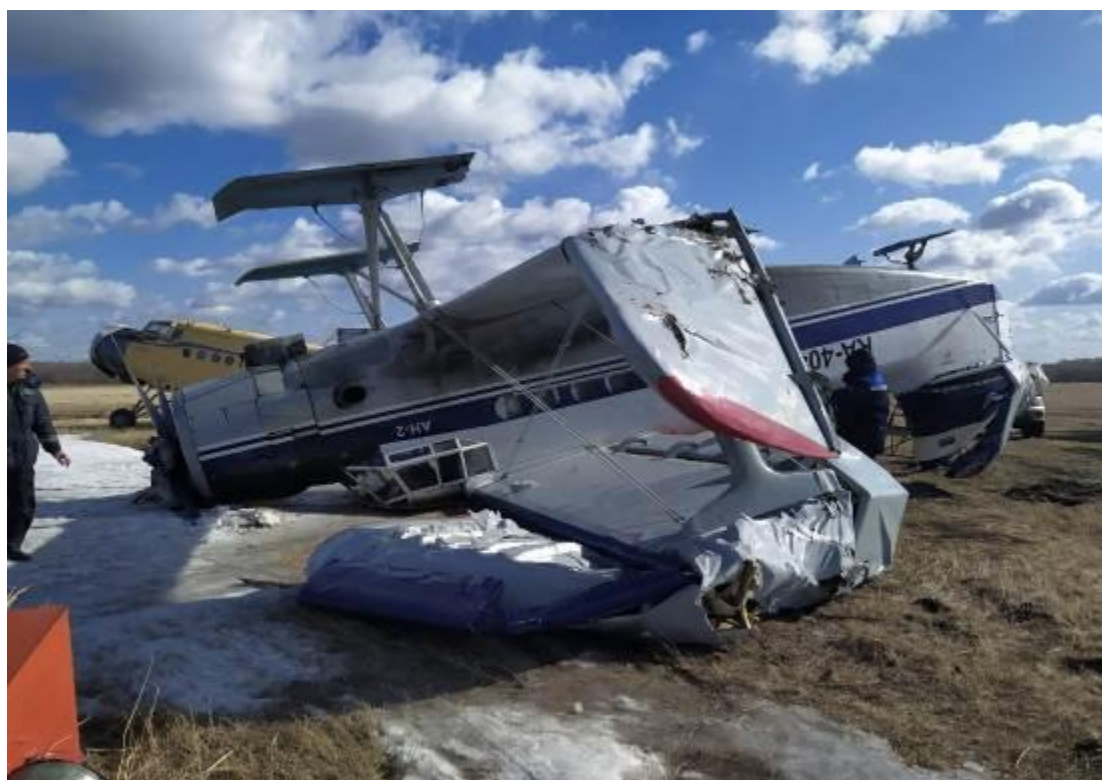
4.2. Причиной чрезвычайного происшествия (частичное разрушение элементов ВС, повлекшее нарушение прочности его конструкции) явился обрыв, под воздействием на ВС штормового ветра, одной (из двух) верхней проушины левой подкрыльевой швартовочной серьги... из-за нарушения технических требований к швартовке самолета на МС (вместо шести точек швартовочного крепления были задействованы только три)...».
