**Авиационные события (авиационные происшествия и инциденты), произошедшие с воздушными судами гражданской (коммерческой) и экспериментальной авиации в 2020 году**

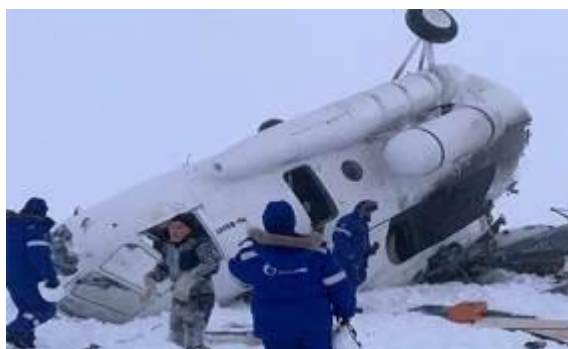
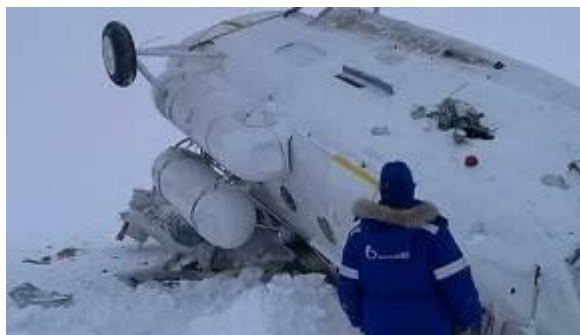
На борту находилось 3 человека: пилот и два пассажира. Один человек погиб, пилот и второй пассажир получили травмы различной степени тяжести и госпитализированы. ВС разрушено, пожара не было. Других жертв и разрушений на земле нет. Сигнал «Тревога» не объявлялся. Получение метеоинформации (метеодокументации) пилотом перед вылетом не установлено. Метеоинформацию (метеодокументацию) пилот перед вылетом в
